## 指定第1号 新内バツタ塚【記念物／史跡】

## 指定第4号 旧狩勝線鉄道遺構群【有形文化財／建造物】

北海道の東西を結ぶ幹線鉄道として明治40年（1907年）に待望の開通をみた旧狩勝線。鉄道輸送などに大きく貢献したが、昭和41年（1966年）の新線への切り替えにより、59年の歴史に幕を閉じた。旧狩勝線には、当時の石積みアーチ橋、煉瓦積みアーチ橋、煉瓦積み隧道、石積み大築堤\*など数多くの土木遺産が現存しており、これらは明治期における北海道の鉄道建設事業を知る上で必要不可欠な歴史的遺産となっている。

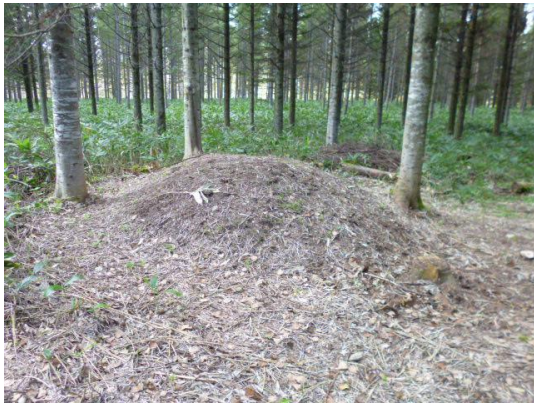
1

バツタ塚は、明治12年から同18年まで続いたトノサマバツタの大発生により、明治政府が多額の費用をかけ駆除したバツタの成虫や卵を埋めた場所である。

高さ1 m、直径4～5 mの半円形の塚が、ほぼ原形のまま多数点在しているのは国内でも非常に珍しく、歴史的価値が高い。

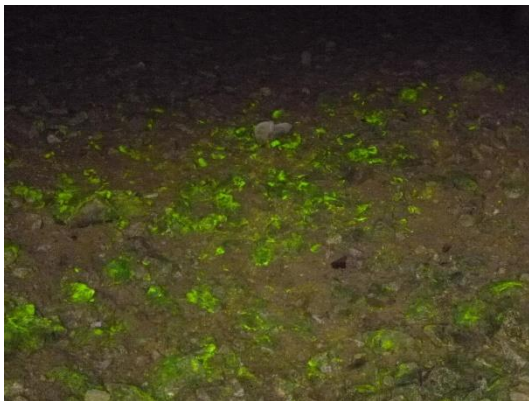
2

保護を目的に柵を設置しているため、隧道内に入ることはできません。

新得町のヒカリゴケは、昭和41年に新線への移行により廃線となった狩勝線新内トンネル内の入口付近に自生しており、発見当時北海道内で確認されているものの中でも比較的規模が大きく、発光状態も良好であったため、指定に至った。

現在は、隧道内の天井の一部が崩れるなど、環境の変化により、発見当時ほどの発光は見られない状態となっている。

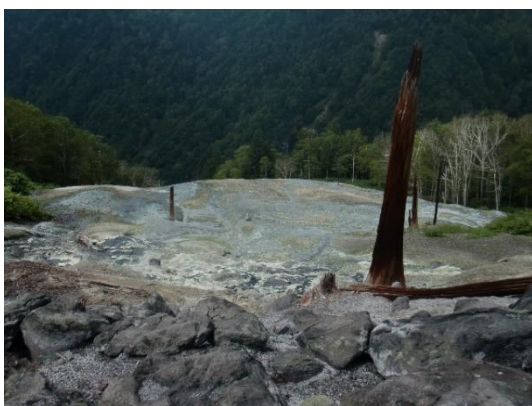
十勝丸山石灰華群は、国内では第一級の規模を持つ石灰華群であり、初生的な地形・地質が手つかずのまま保存されている点で国内的に稀なものである。

また、石灰華を形成した湧水や沈殿物は多様であり、現在も形成が進行中であること、沈殿物の時間変化が地質的に高精度解析可能な状態で保存されていることは、地質学的にも高い価値を持つと言える。

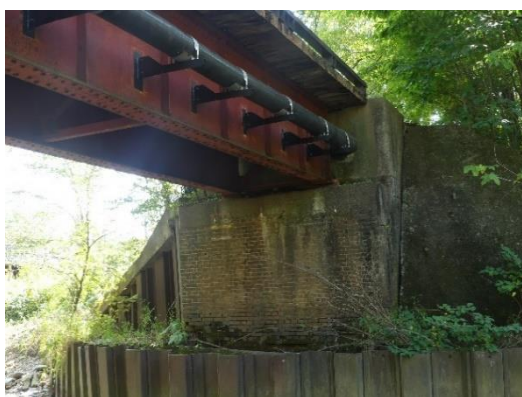
3

ペンケシントク川を渡る煉瓦造の橋台のガーダ鉄橋。対岸の橋台はコンクリート製になっている。

切石\*が積まれた擁壁\*は谷積みで積まれている。

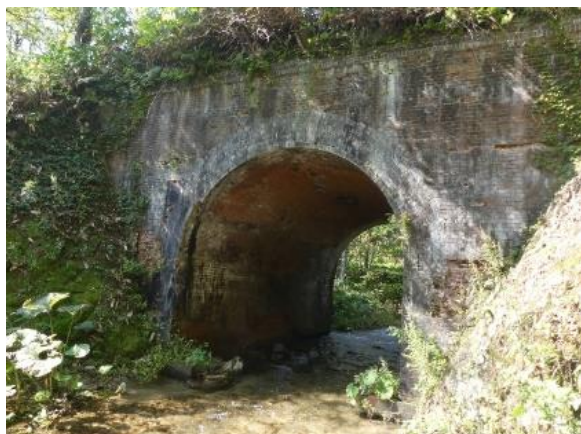
5

下新内川を渡る高さ約7.00m、アーチ径4.60m、水面よりアーチ基部までの高さ2.60m、奥行き9.15mの煉瓦造のアーチ橋。現存する北海道内の煉瓦造の鉄道アーチ橋としてもっとも初期の頃のものであり、規模も大きい。

特徴だった装飾などは施されていないが、アーチ部が6層になっており、シンプルな力強さと機能的な美しさを見せている。切石が積まれた擁壁も現存しており、建設当時の姿をよく残している。

現在、遊歩道の一部として再利用されている。

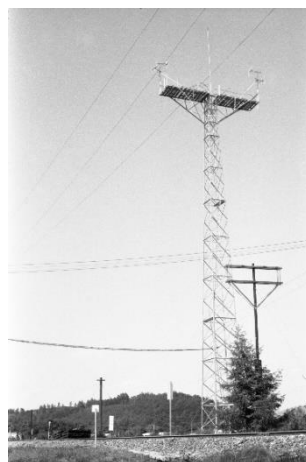
4

昭和41年に狩勝線が廃線になった後、新内～新得間は貨車の脱線事故の研究のための脱線実験、電気機関車の走行試験、車両火災実験などの狩勝実験線として利用された。

無線鉄塔はデータ送信のために建設され、今も残っている。

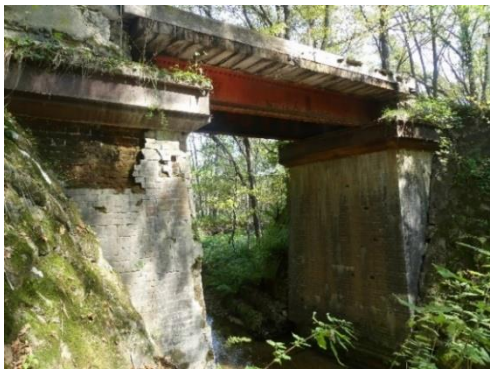
6

旧新内駅の手前に位置し、中新内川にかかる鉄橋。

昭和26年5月17日の急行まりも号脱線事件の現場付近のため「まりも橋」と呼ばれている。

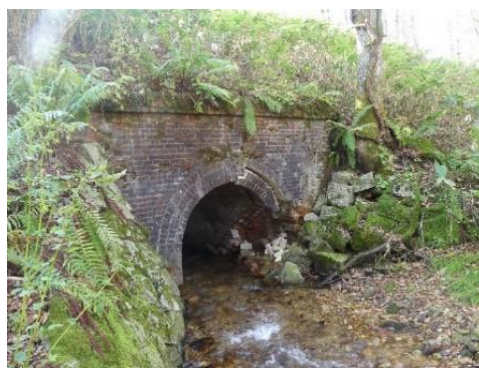
7

内側を花崗岩<sup>かこうがん</sup>\*、両端をレンガで造ったアーチ橋。アーチ部分が劣化し、レンガが崩落している部分が見られるが、明治期の建造技術を知る上で重要な遺産となっている。

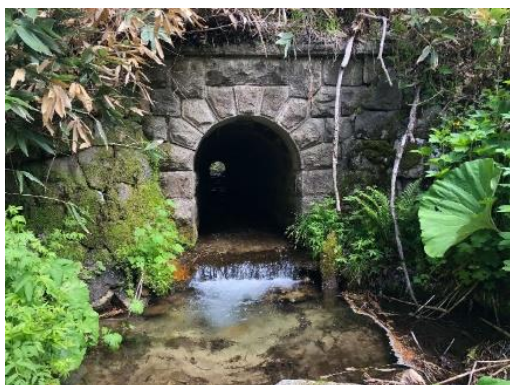
8

花崗岩のアーチ橋で、土留めの石組みは谷積みされている。大規模な建造物ではないが、破損箇所がなく、保存状態も良好である。

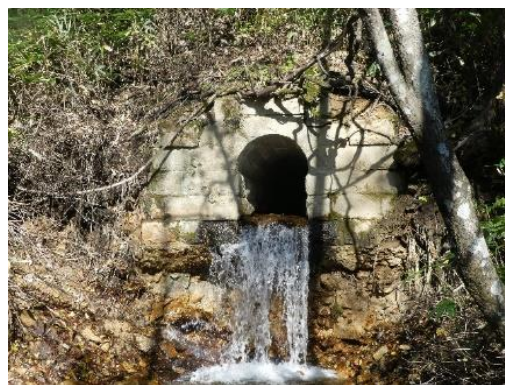
9

花崗岩のアーチ橋。土留めの石組みもなくなり笠石\*もないが、下流側からは滝を眺めることができる。

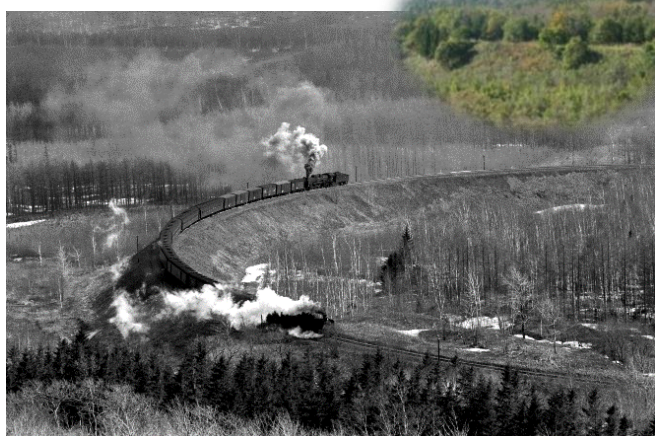
10

大築堤（延長：480m、<sup>のりなが</sup>法長60m）と長大曲線（延長：770m）で通称「大カーブ」と呼ばれる馬蹄形状のカーブ。

旧狩勝線の狩勝信号所～新内駅間では、山岳部のため大小いくつものカーブがあるが、中でも勾配緩和のために山腹を迂回するように建設された大カーブは周囲の景色とあわさり山岳鉄道の雄大な景観を作りあげている。

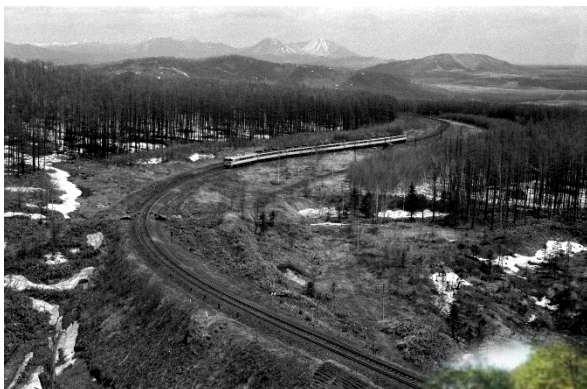
11

旧新内駅から狩勝峠に向かって1000分の25の急勾配で登坂する区間内にある沢地形（深さ：76.2m、延長：200.0m）を越えるために建設された高盛土築堤。

基部に水抜き隧道を設置し、その埋立と盛土工事は積雪時期を避けて4月～11月に施工された。また、資材の輸送が困難なために、近郊の石材が用いられ、明治37年（1904年）9月に完成、その面積は24,000坪と報告されている。

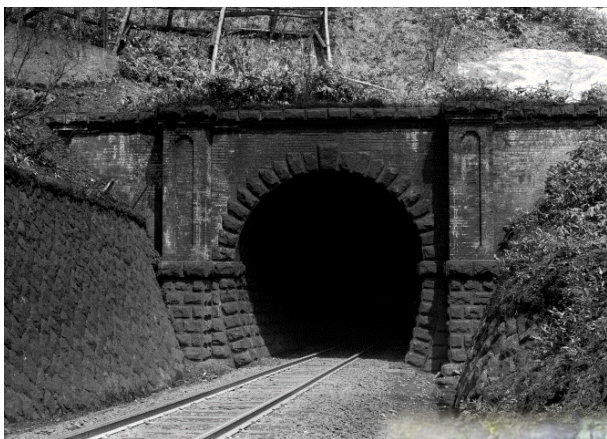
12

延長約124.3mの山岳隧道。アーチ部が煉瓦造、側壁部は石積造であり、狩勝隧道、新内沢築堤が未完成であったことからレンガの輸送に困難をきたし、付近で産出される石材が用いられ建設された。

また、北海道内の鉄道隧道の中では意匠的に特徴のある隧道であり、坑門\*の両壁には切り欠けが加えられた壁柱が立ち、坑口アーチ部分は切石によって構成され、アーチ頂部には要石\*がはめられている。

現在、隧道内部は、天井・側壁共に老朽化は著しい状況、ただし、坑門は保存状態が良好であり、現在でも建設当時の意匠を認識することができる。
